آثار سيناء جزيرة فرعون

قلعة صلاح الدين

وزارة الثقافة
هيئة الآثار المصرية

مشروع هيئة الآثار المصرية لترميم وتطوير قلعة صلاح الدين الأيوبي

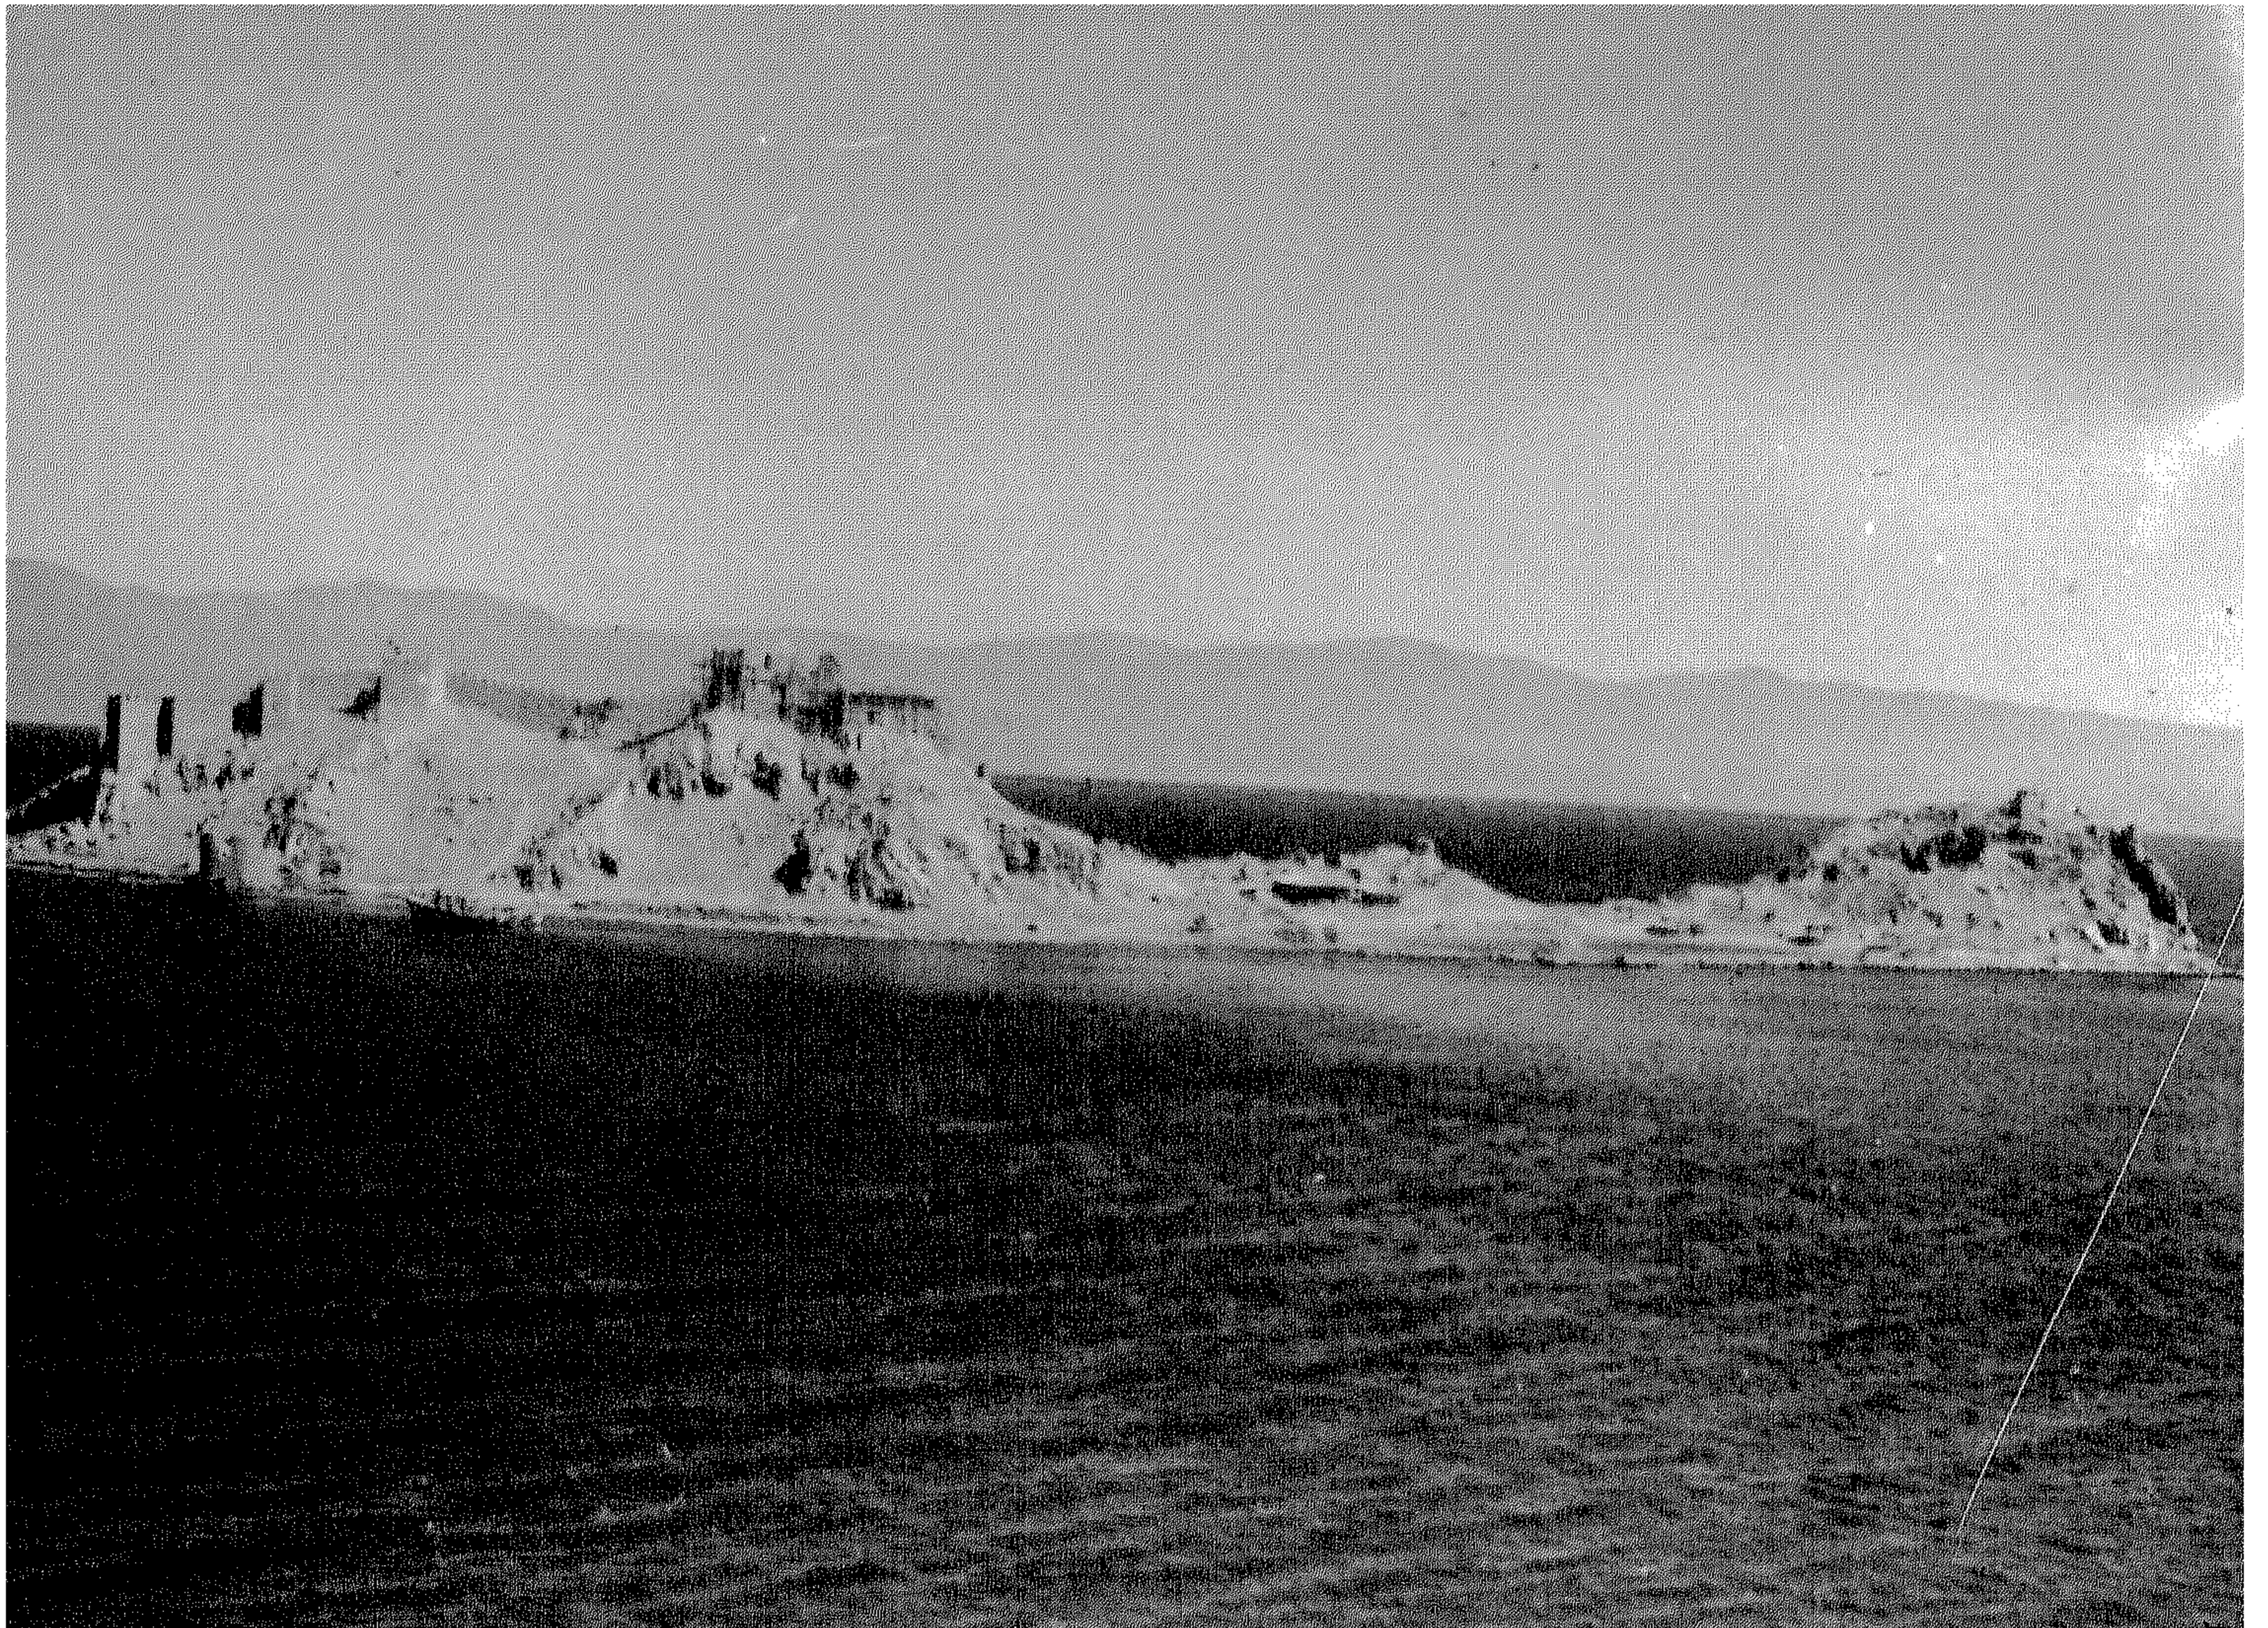
البرج الذى يقع إلى يمين المدخل الرئيسى أثناء الترميم .

The tower to the right of the main entrance
during the restoration.

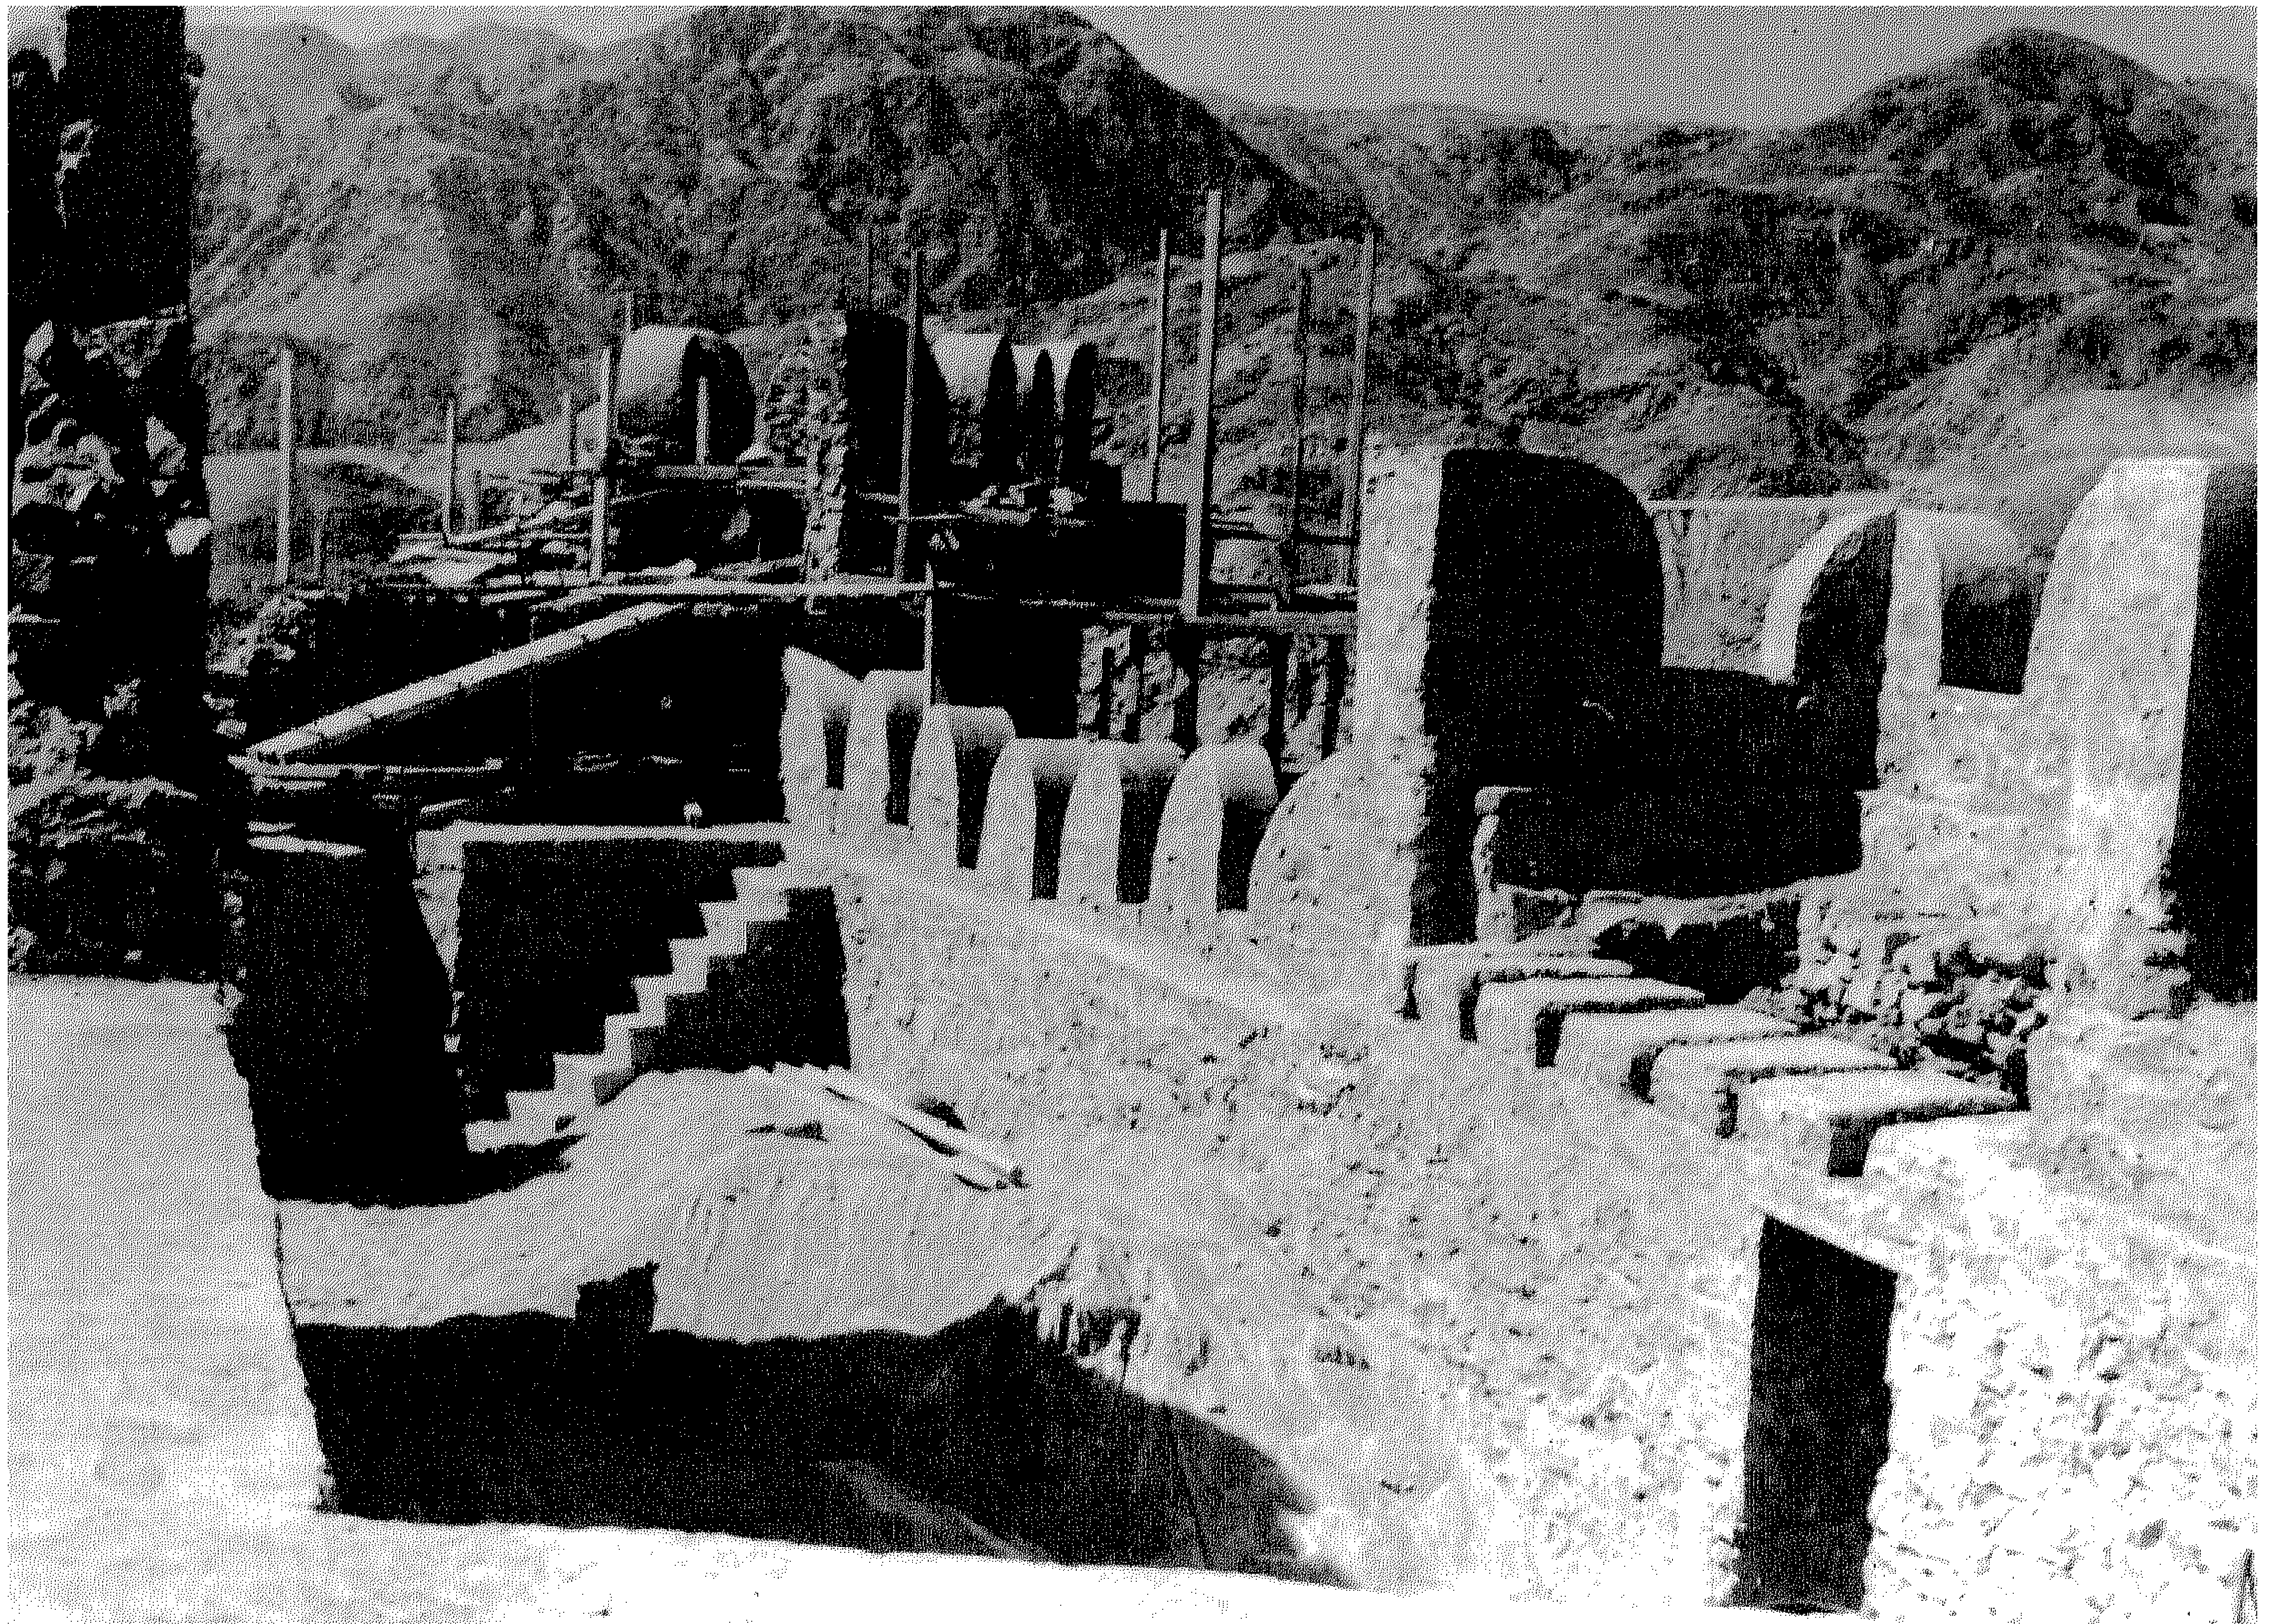
السور الغربى من الداخل وبعض المباني الداخلية للتحصينات الشمالية
أثناء الترميم .

The western wall from the interior and some
inner buildings of the northern fortifications
during the restoration.

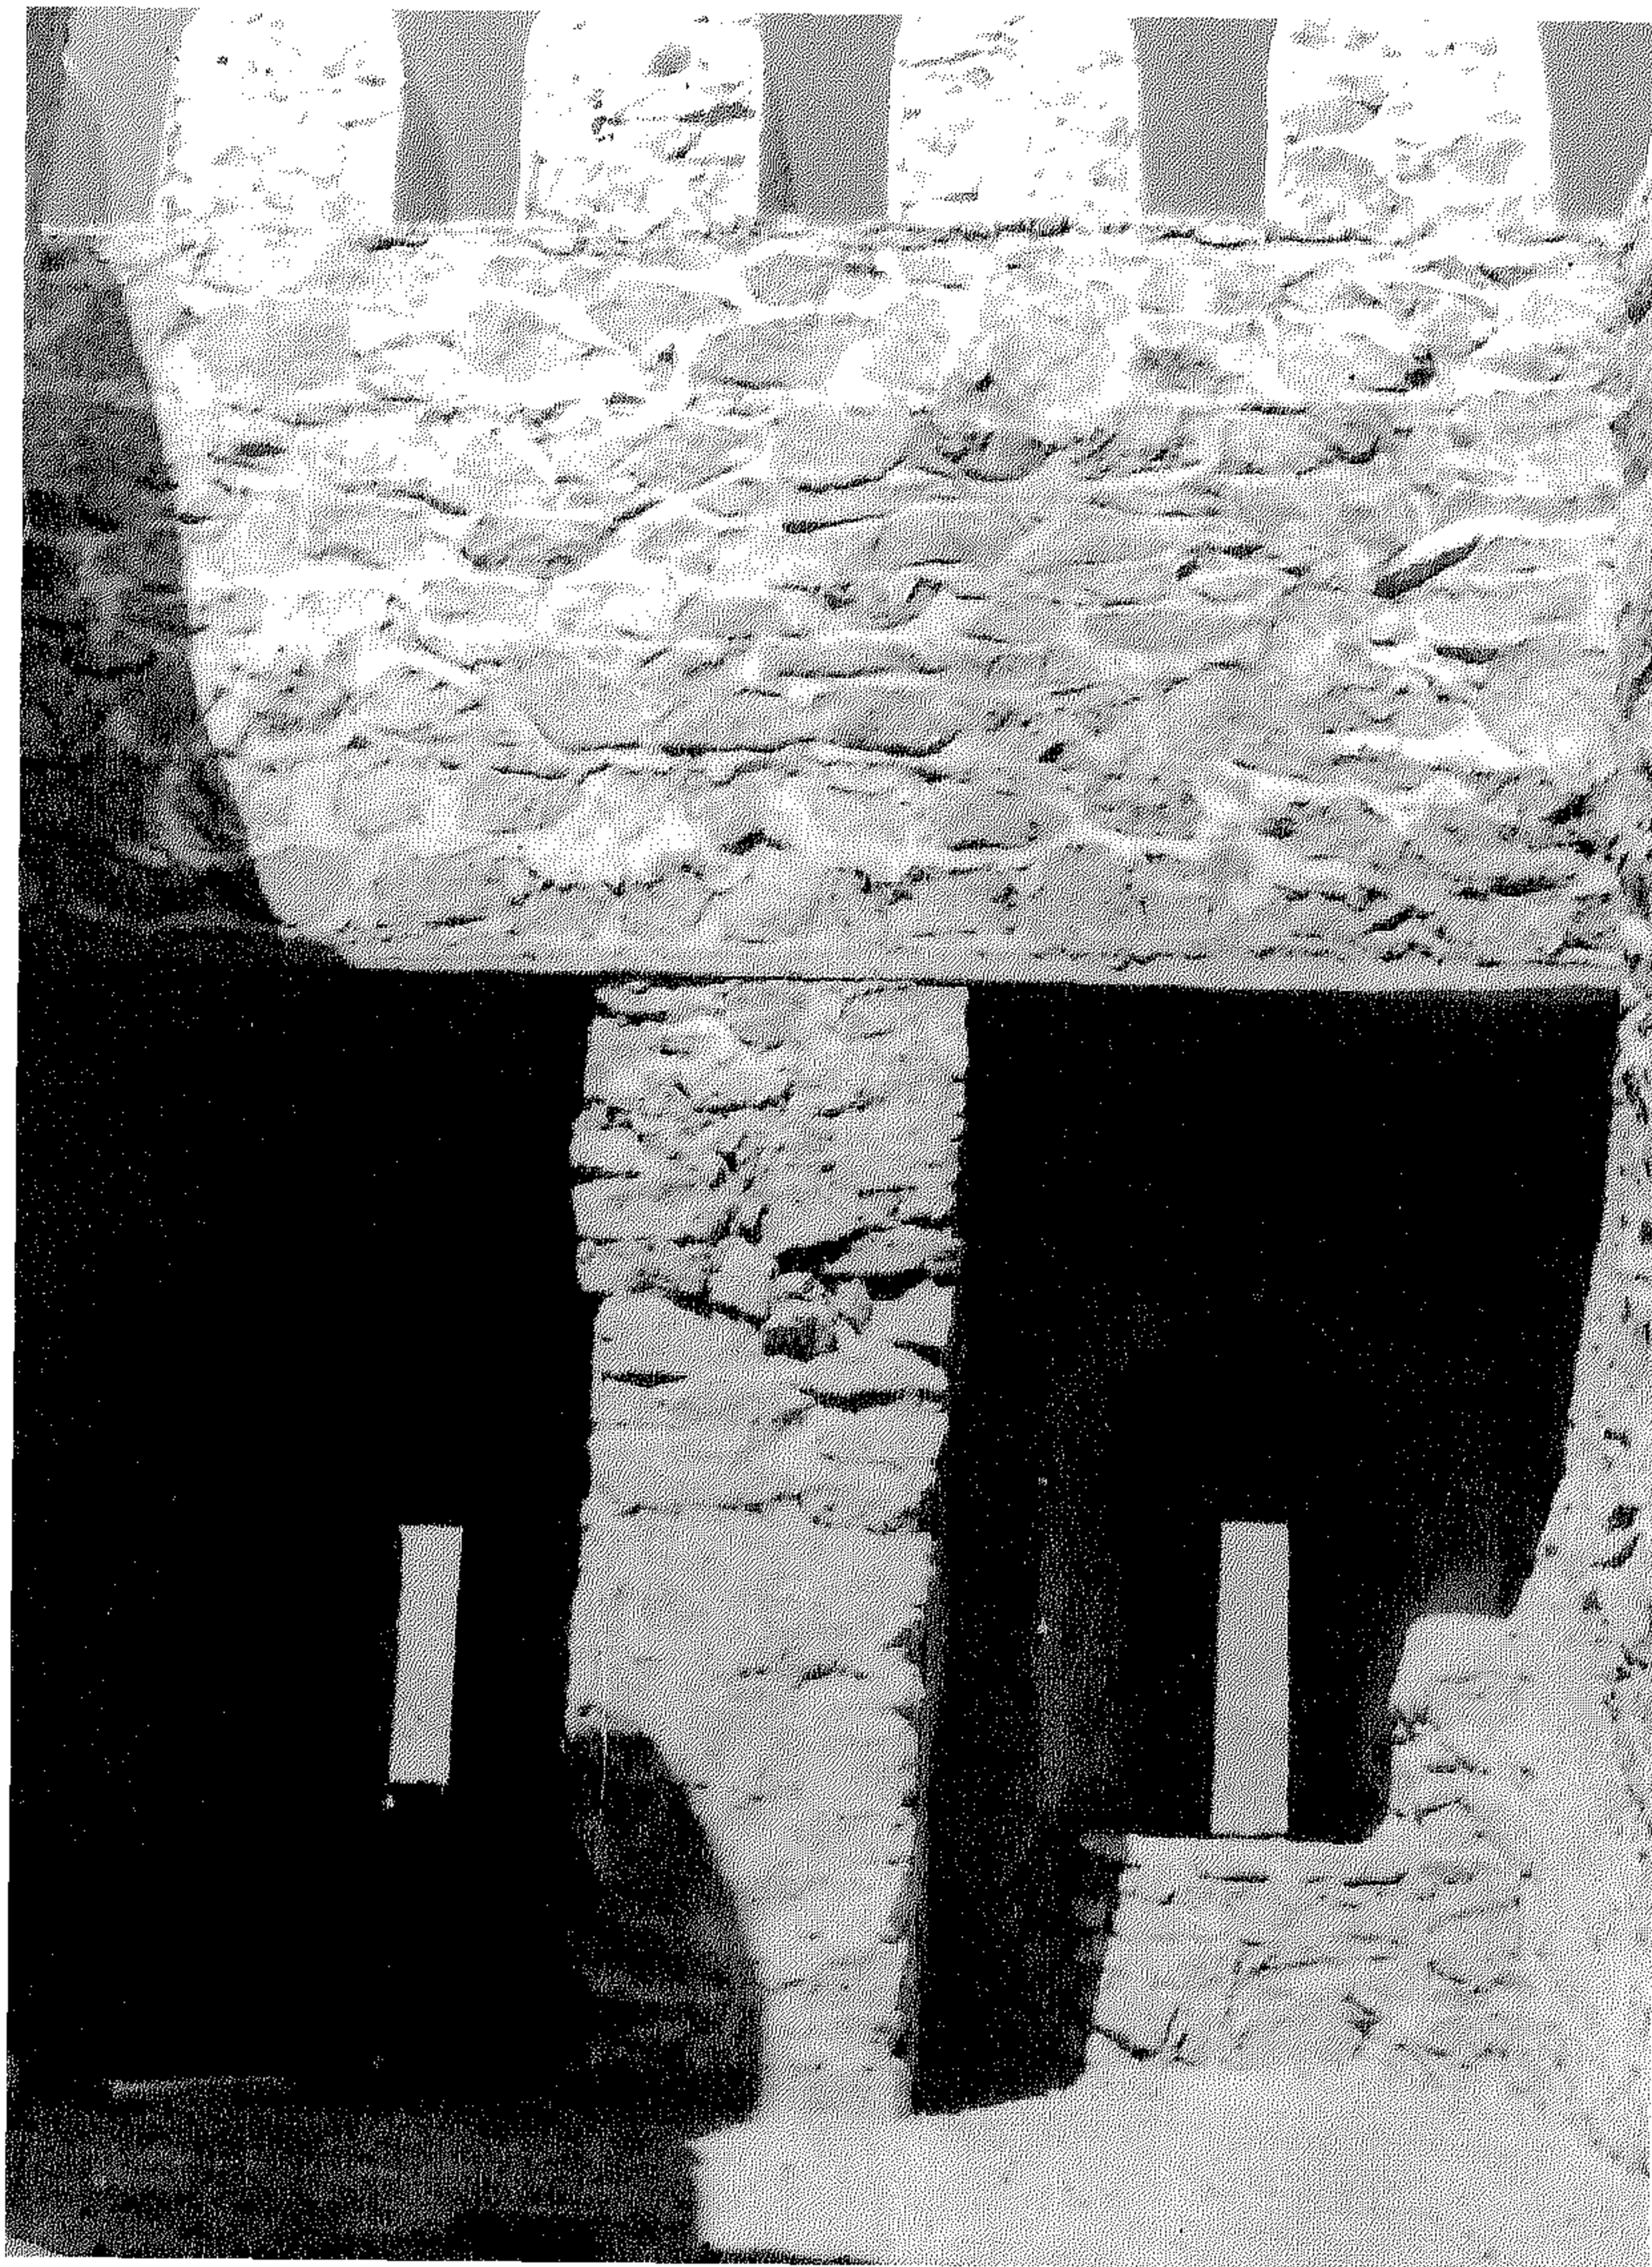
أحد أبراج التحصينات الشمالية من الداخل أثناء الترميم .

One of the northern fortifications towers from the interior during the restoration.

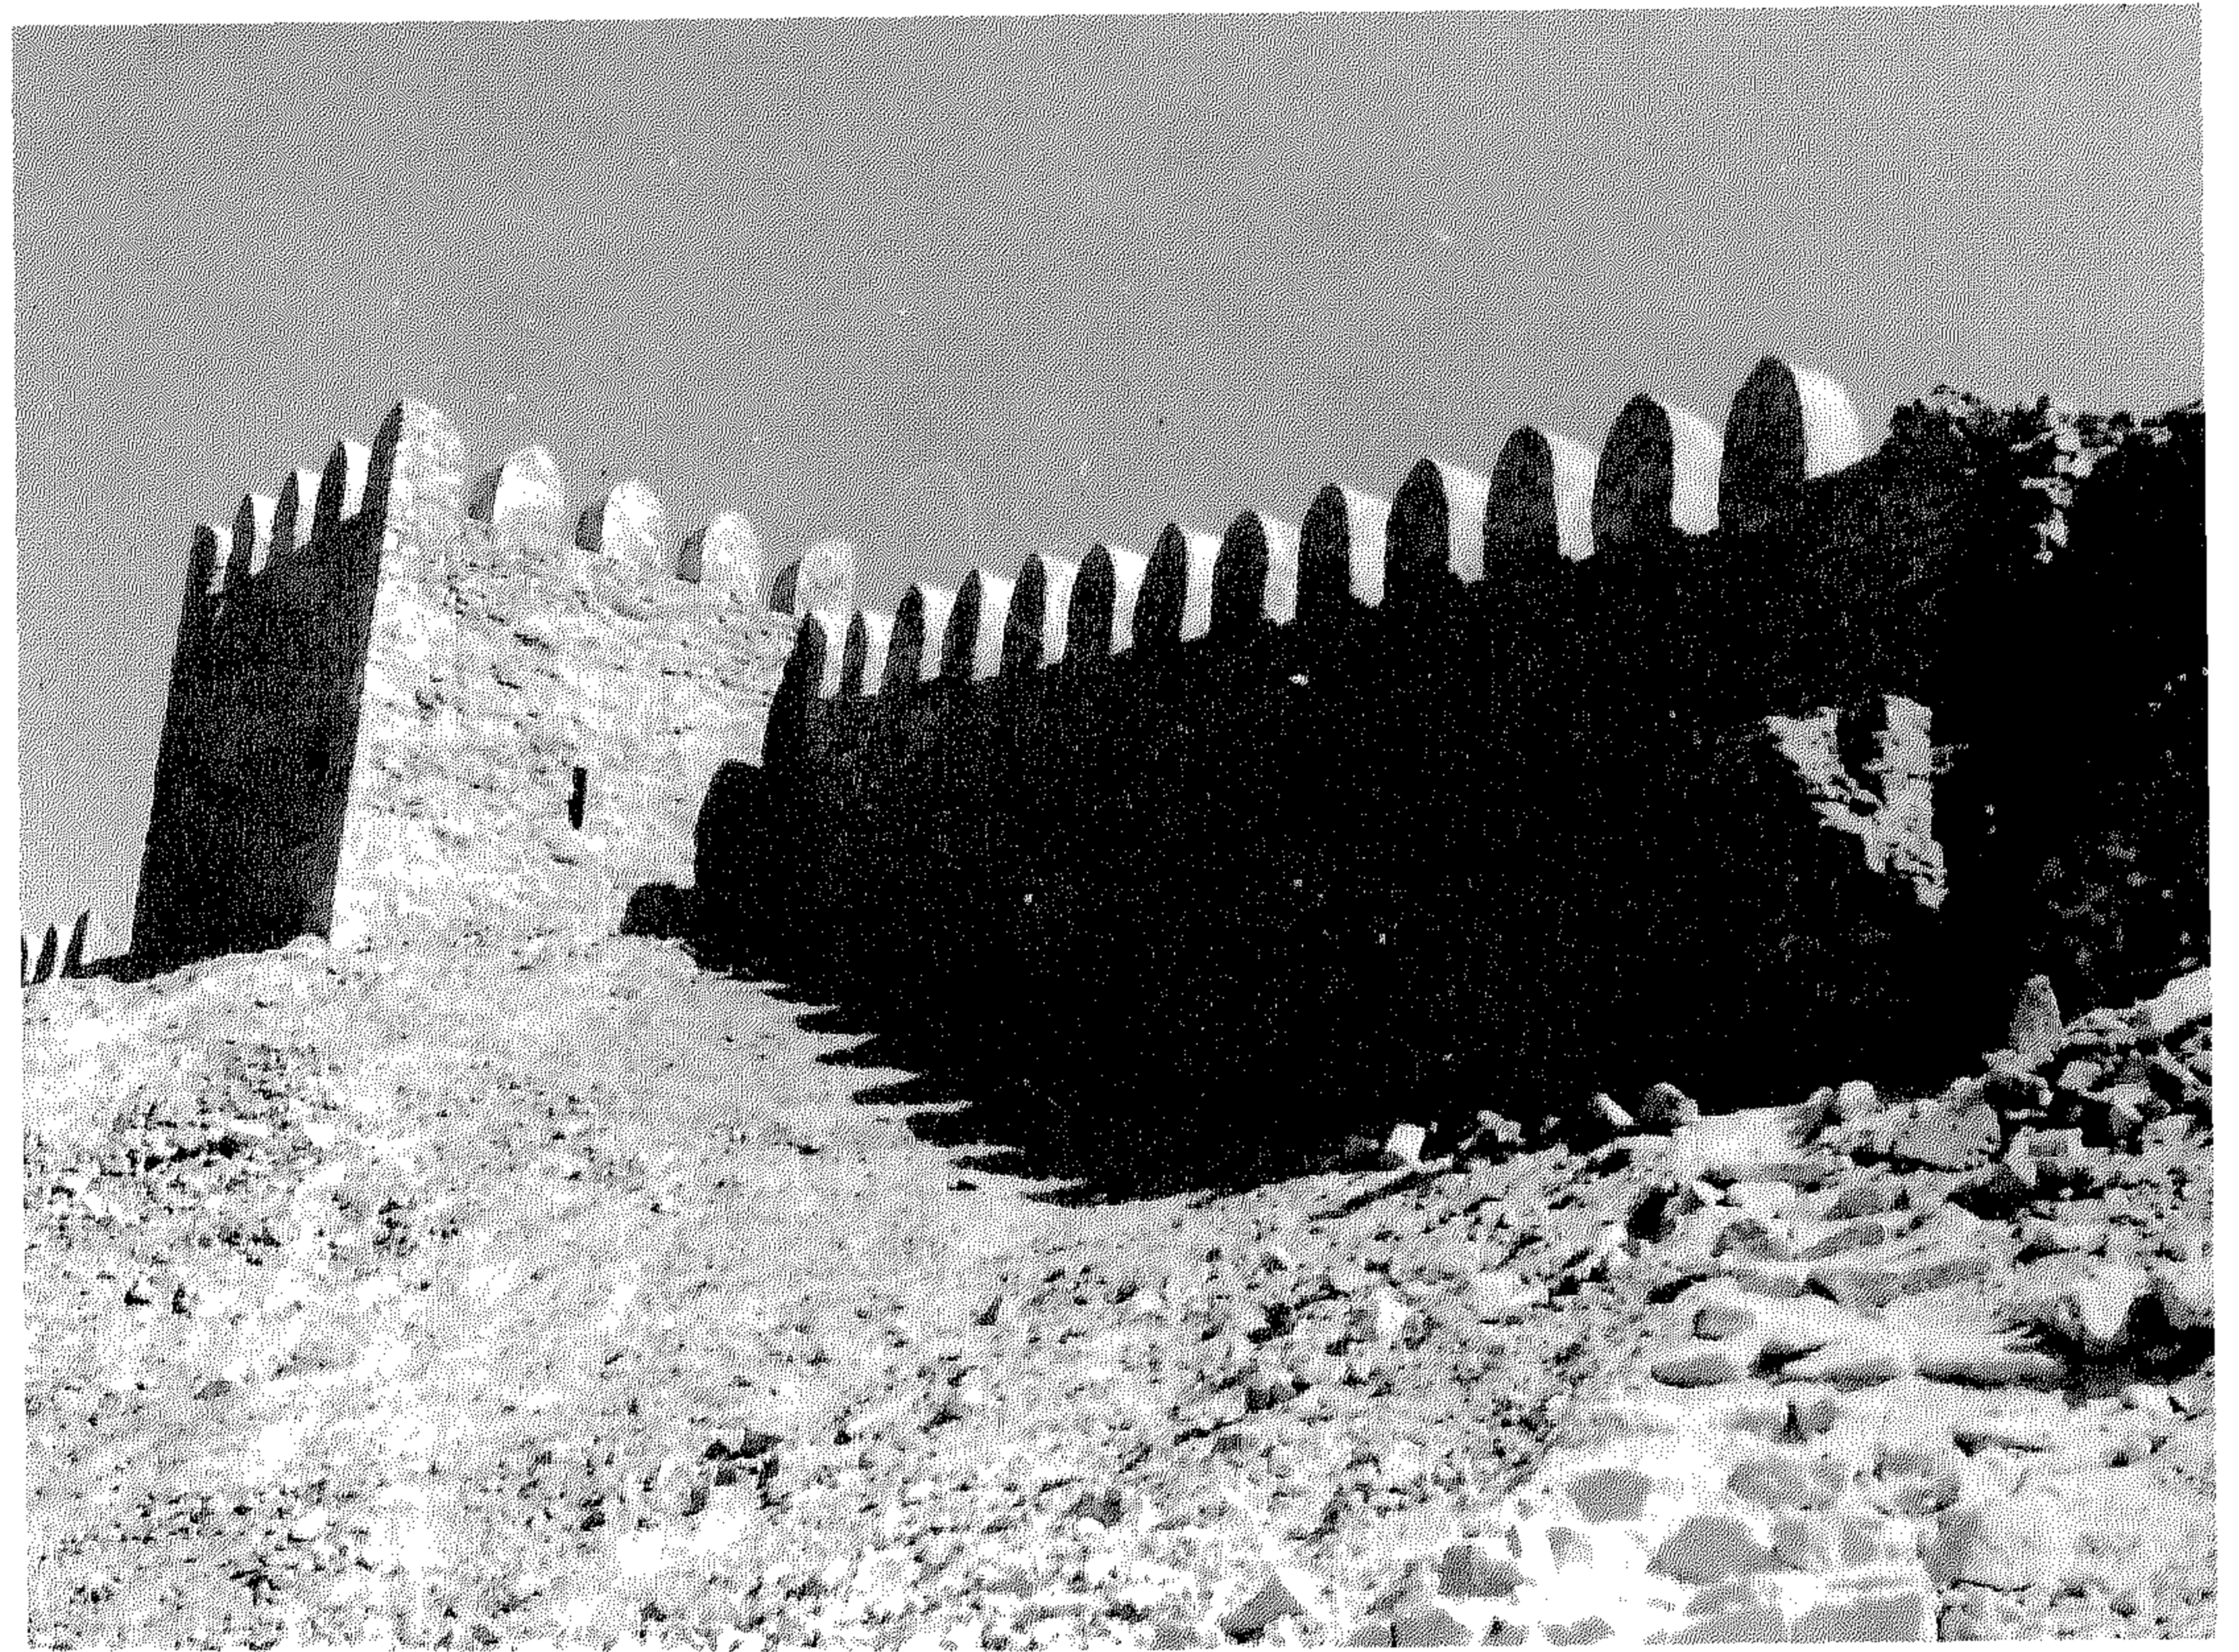
السور الغربى وأحد أبراج التحصينات الشمالية حيث تظهر الشرفات
التي كان الجنود يقفون وراءها بعد الترميم .

The western wall and one of the northern fortifications towers including the battlements after the restoration.

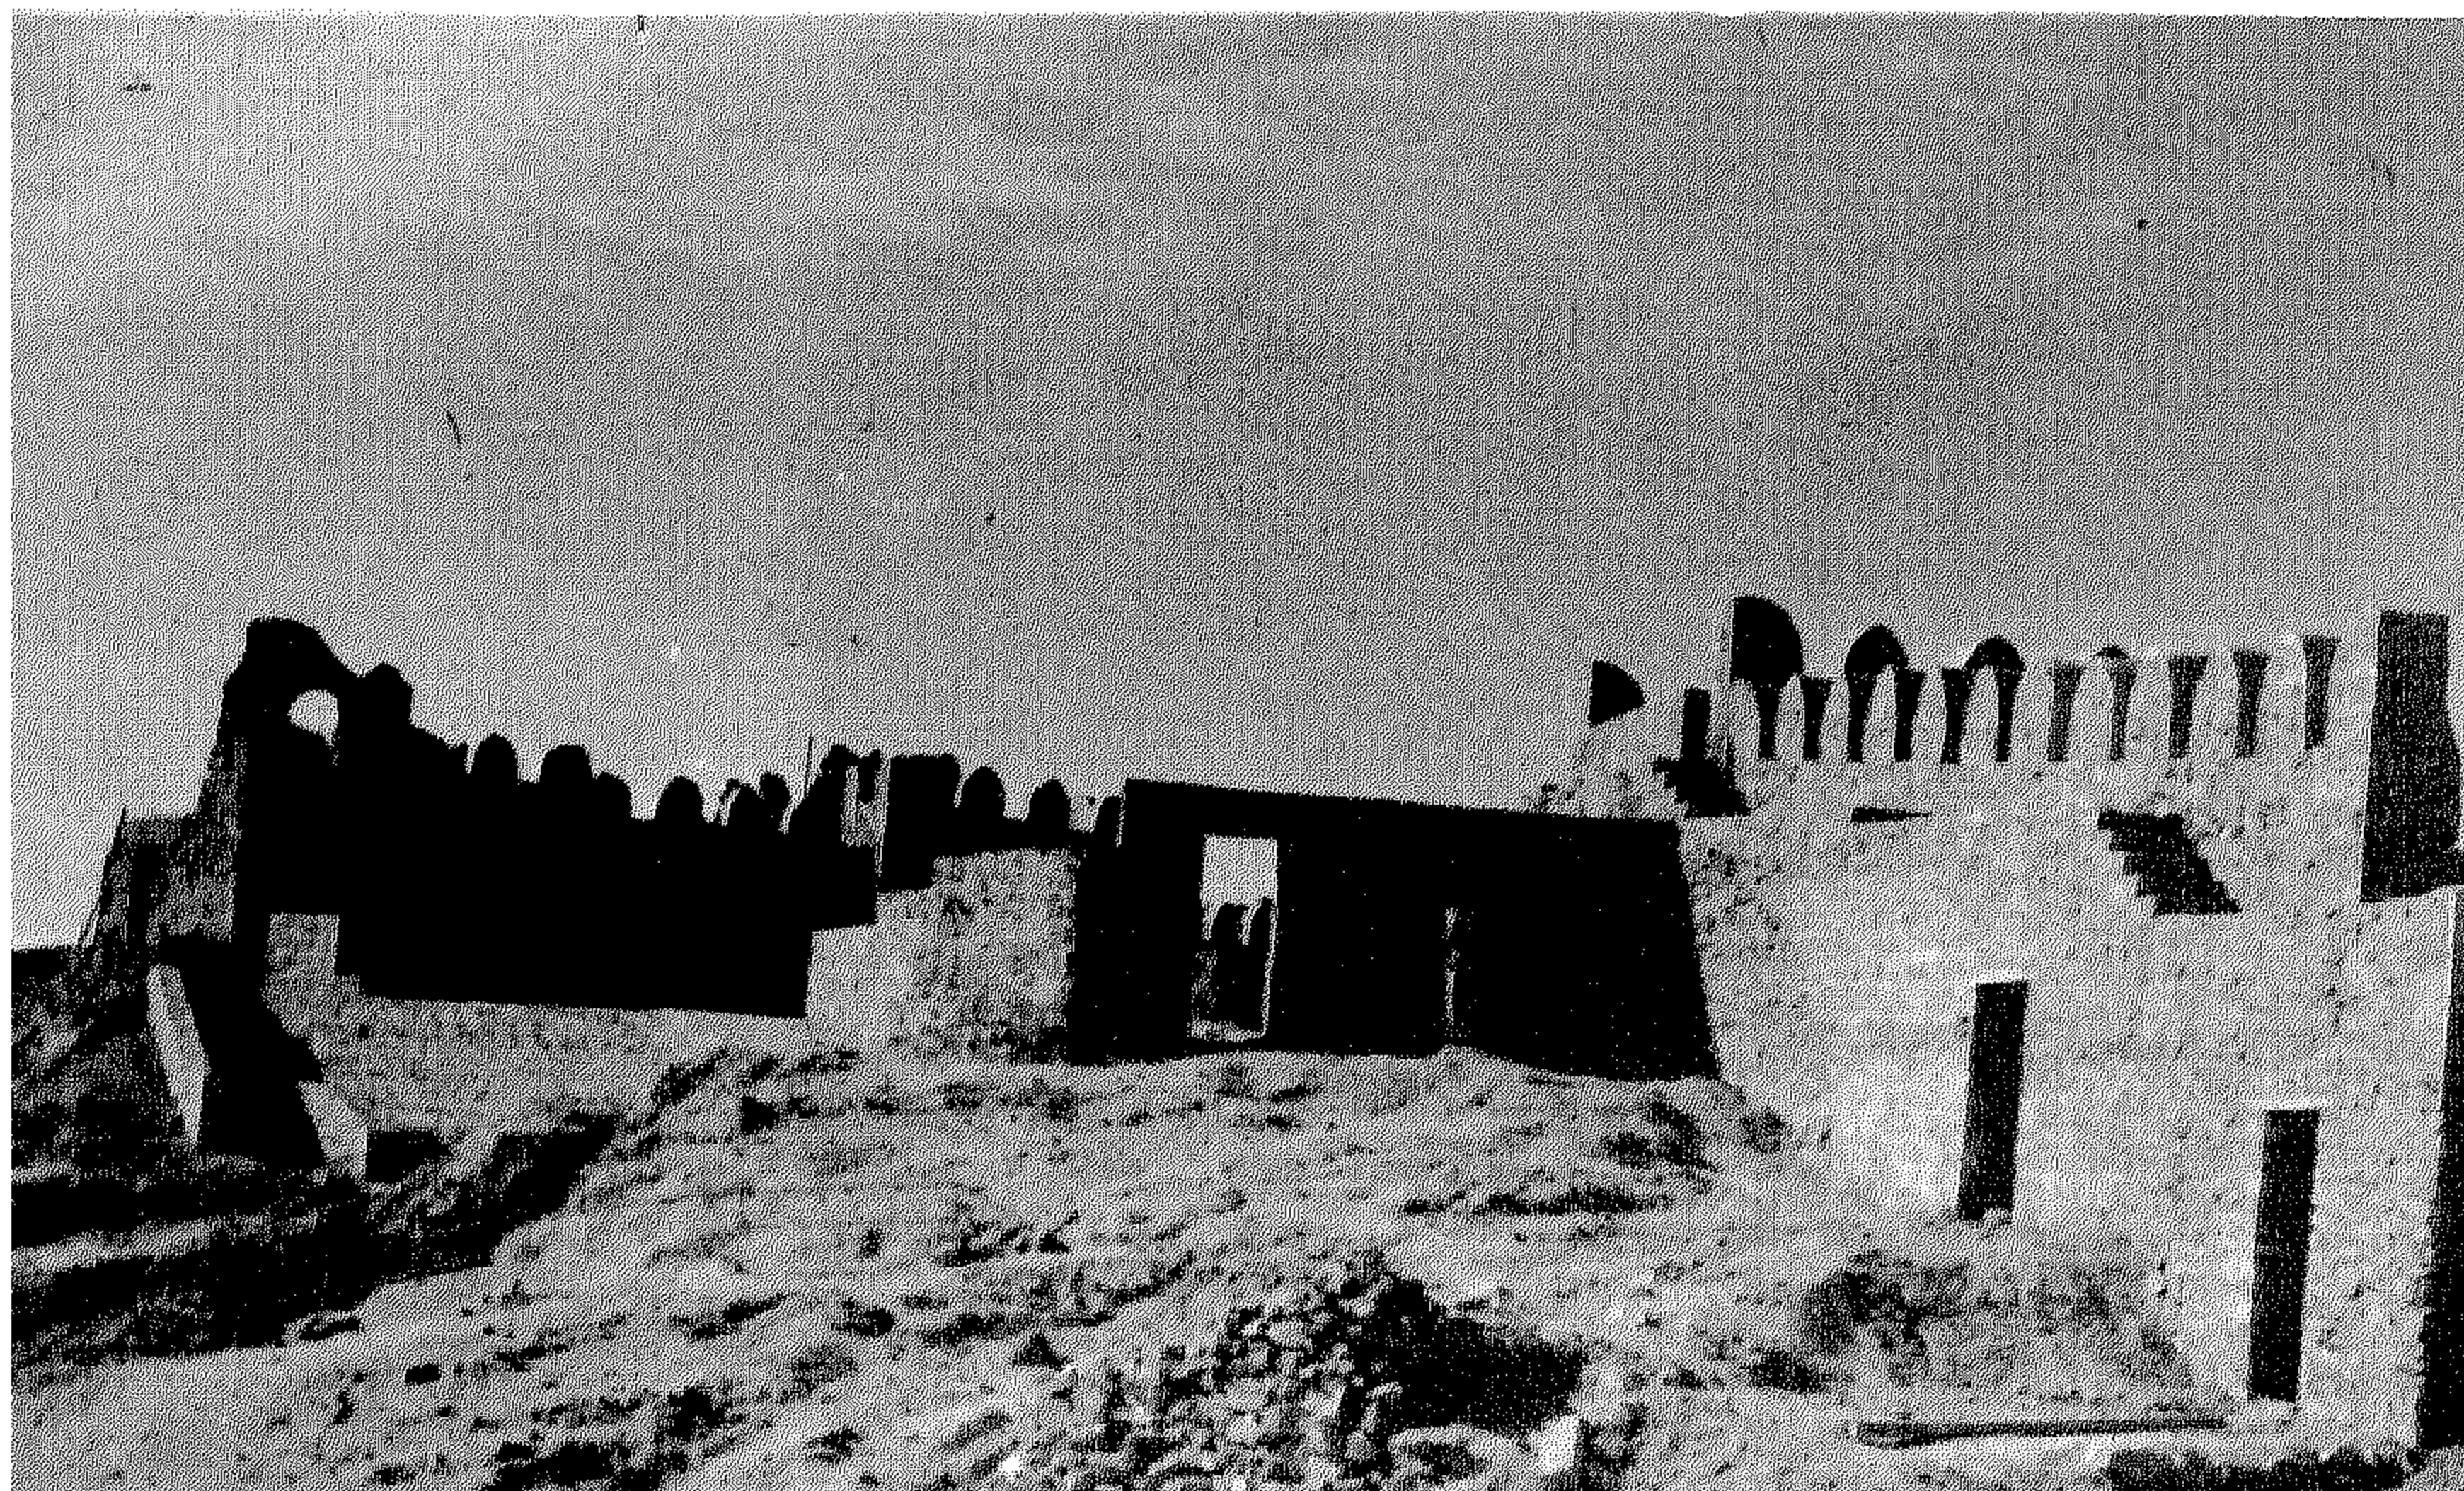
صورة تجمع بين السور الغربى والمستوى الثانى فى التحصين الشمالى
بعد الترميم .

The western wall and the second level of the
northern fortification after the restoration.

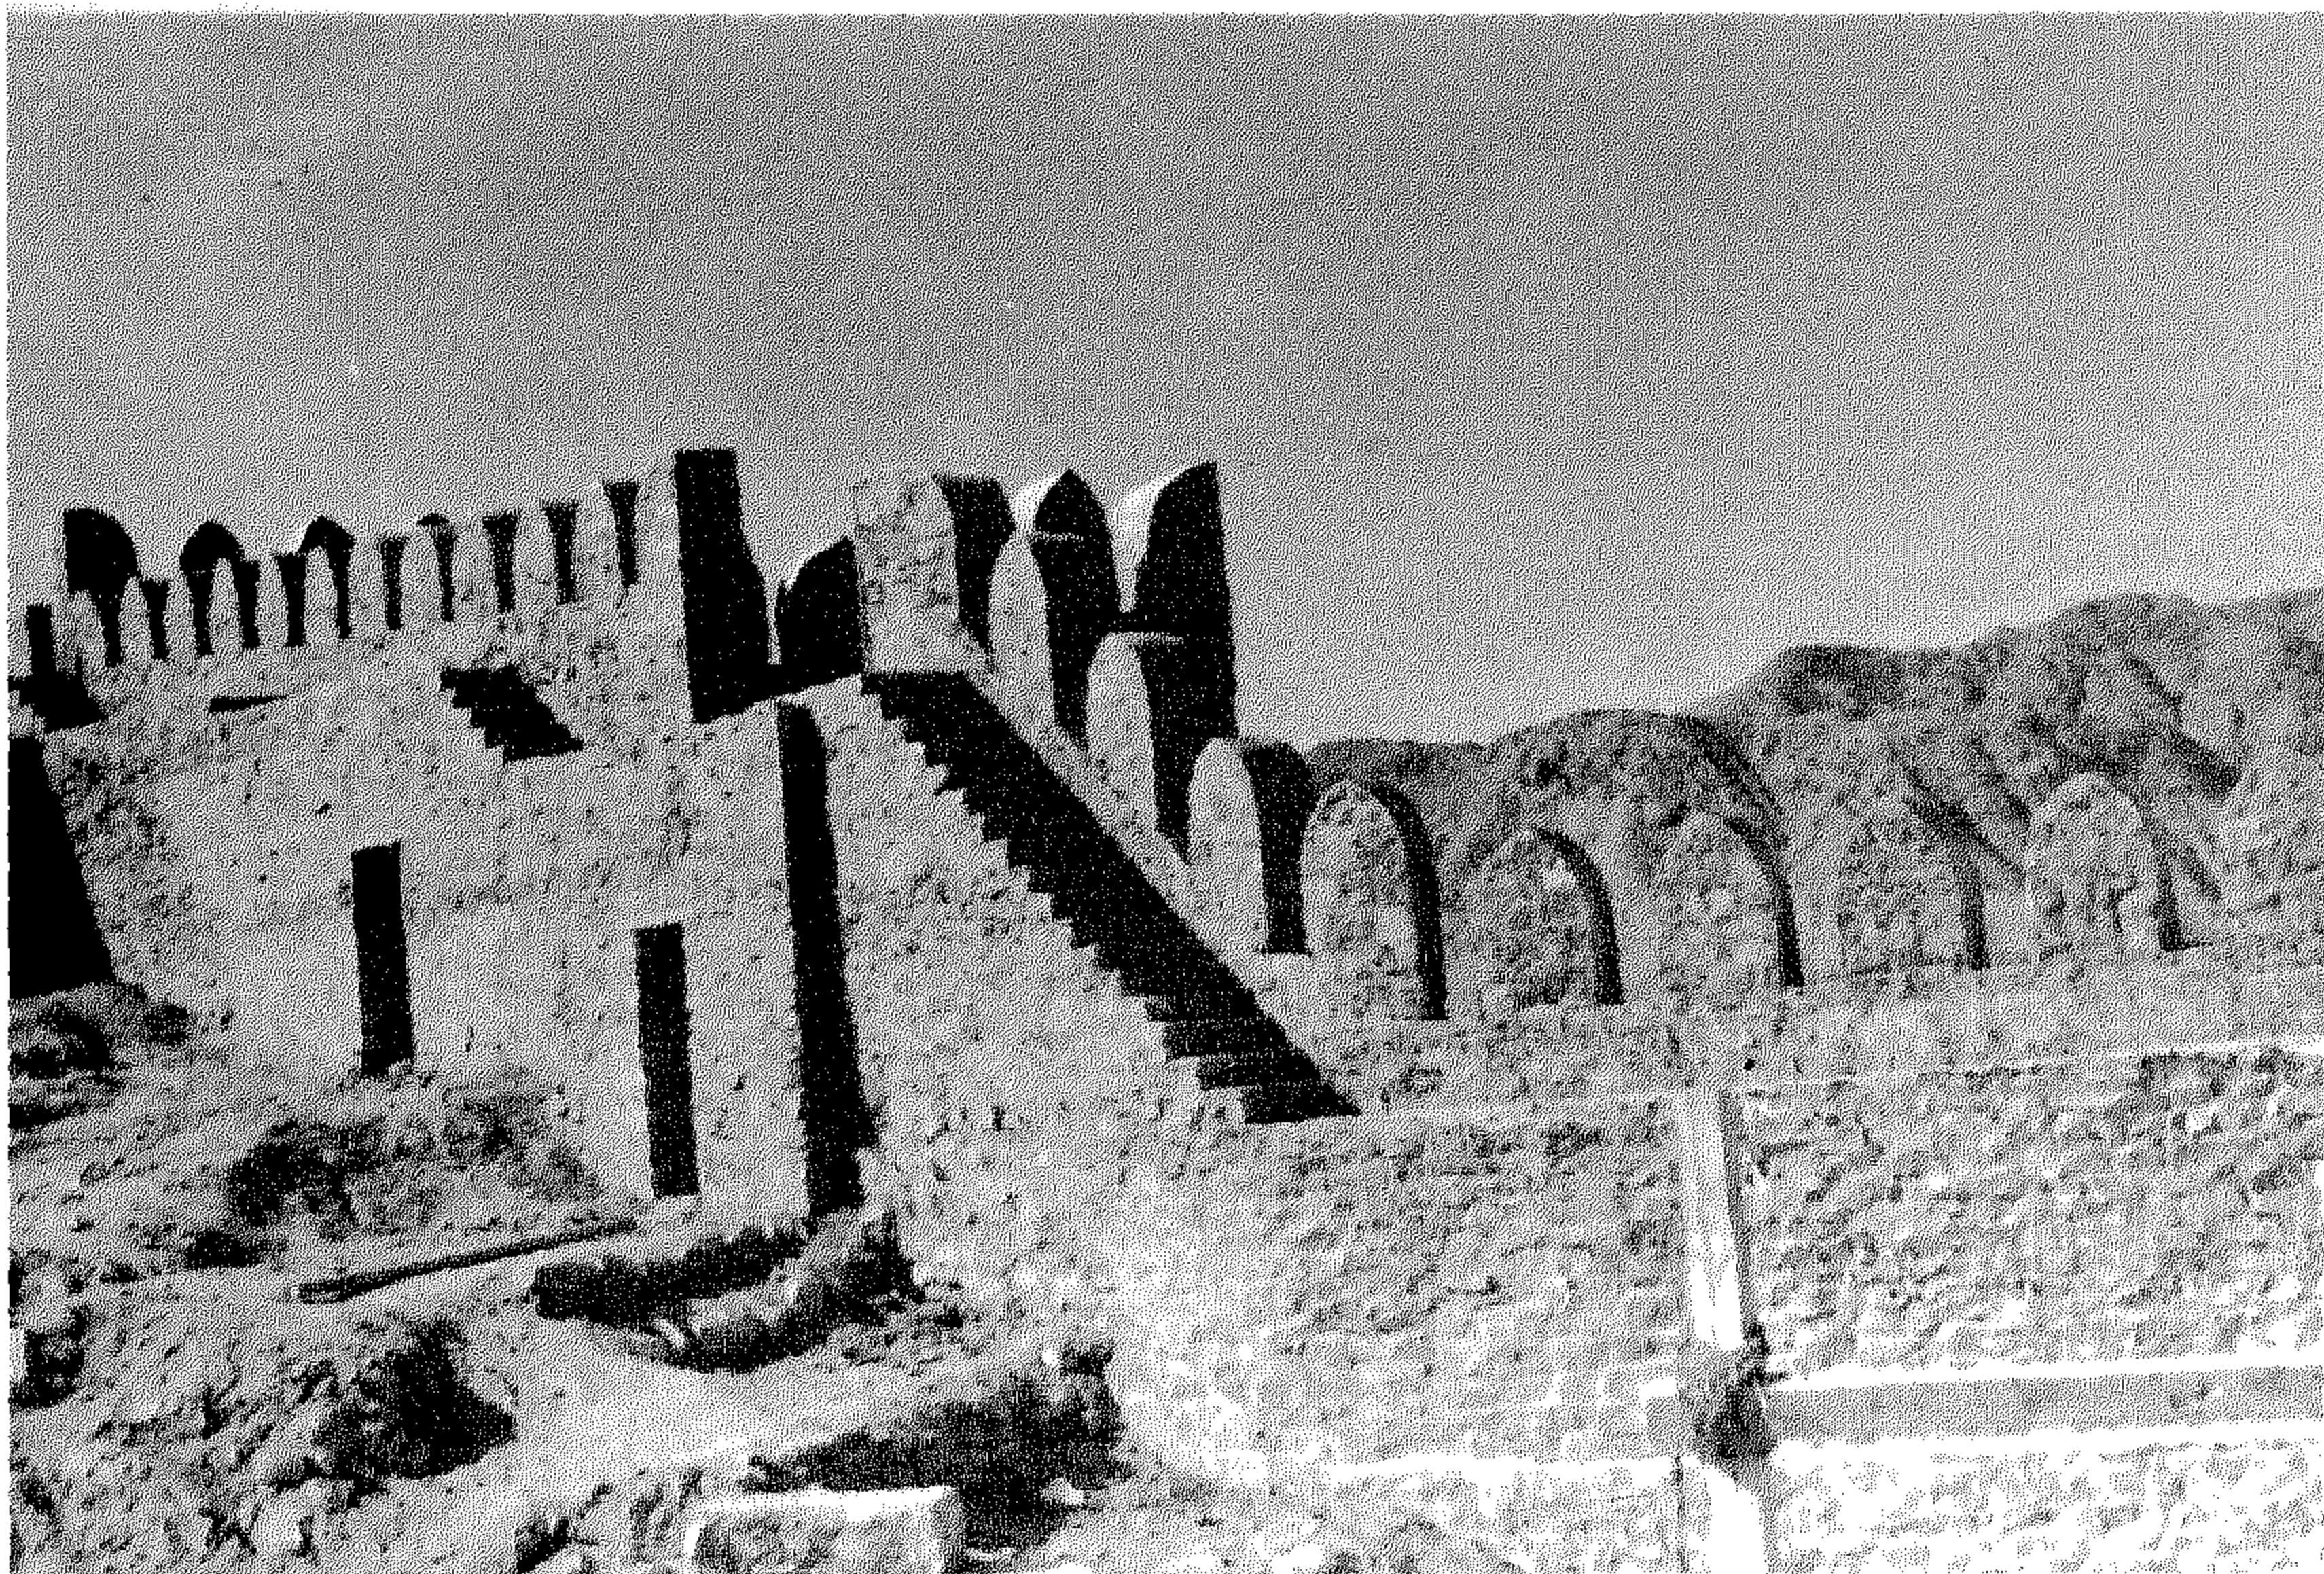
السلم المؤدى إلى الباب الأوسط بعد الترميم .

The stairs leading to the middle door after the restoration.
